Instrumenten Kwaliteitsborging Voorbeelden uit de praktijk

Ing. E. (Emile) Jansen
Sr. Consultant

Nieman Kwaliteitsborging

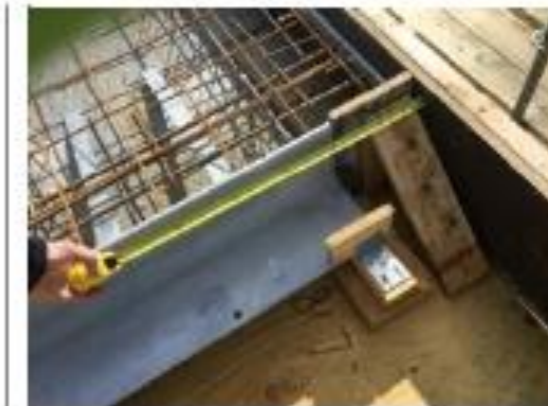
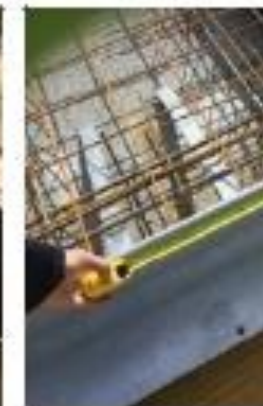
9A7749

Hoeklijn is korter uitgevoerd ivm koudebrug

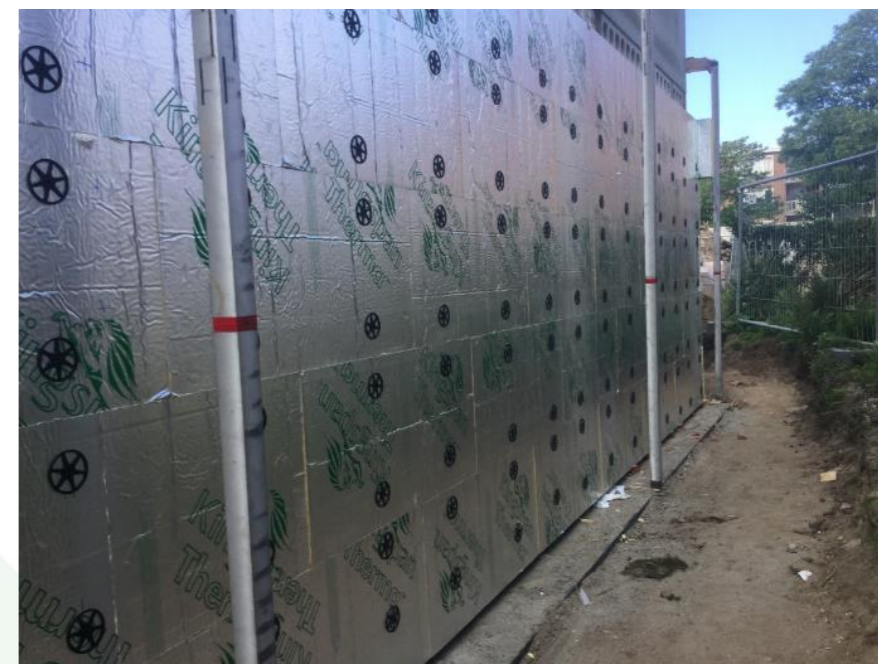
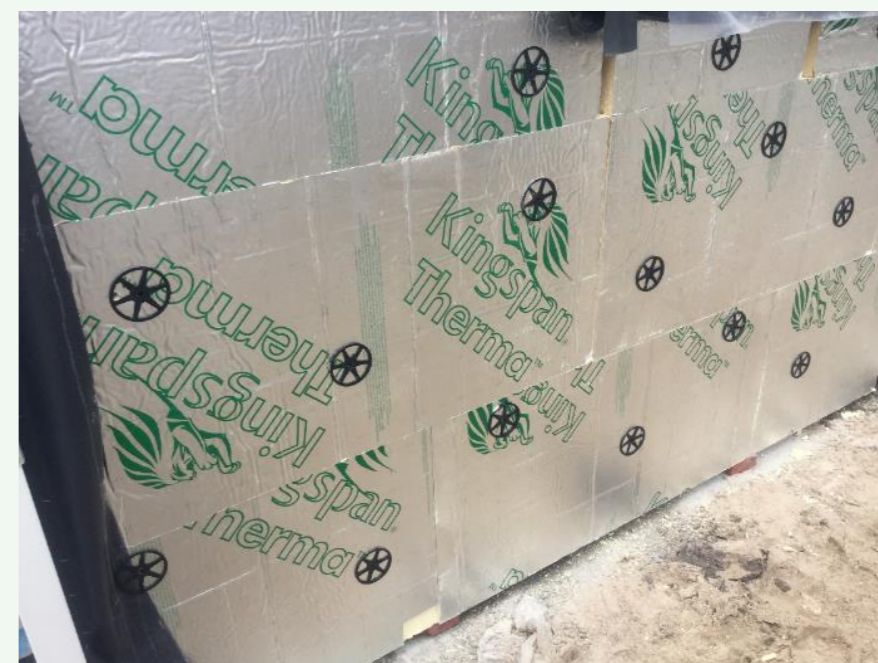
Titel	Verankering gevelisolatie
Beschrijving	<p>In de rc-berekening is gerekend met 4 ankers / m2. In de praktijk zijn er meer ankers toegepast / m2. De hoeveelheid op elkaar afstemmen. Controleren of de verankering is geplaatst conform de verwerkingsvoorschriften.</p> <p>Het betreft niet alleen bouwnummer 1</p>
Foto aandachtspunt 1	https://extranet.nijhuis.nl/digitale-opnames/120225/Project%20fotos/06-09-2016%20144318.jpg
Foto aandachtspunt 2	https://extranet.nijhuis.nl/digitale-opnames/120225/Project%20fotos/06-09-2016%20144330.jpg
Foto aandachtspunt 3	
Toegewezen aan	<input type="checkbox"/> Jan van den Berg
Verwante actie-items	
Status van actie-item	Opgelost
Prioriteit	(2) Standaard
Categorie	
Opmerkingen	<input type="checkbox"/> Jan van den Berg (13-6-2016): In overleg met Kingspan en metselaar wordt er nu minder ankers toegepast Er zitten nu 4stuks anker per m2
Foto opgelost	https://shareplus.nijhuis.nl/digitale-opnames/120225/Project%20fotos/06-13-2016%20121514.jpg

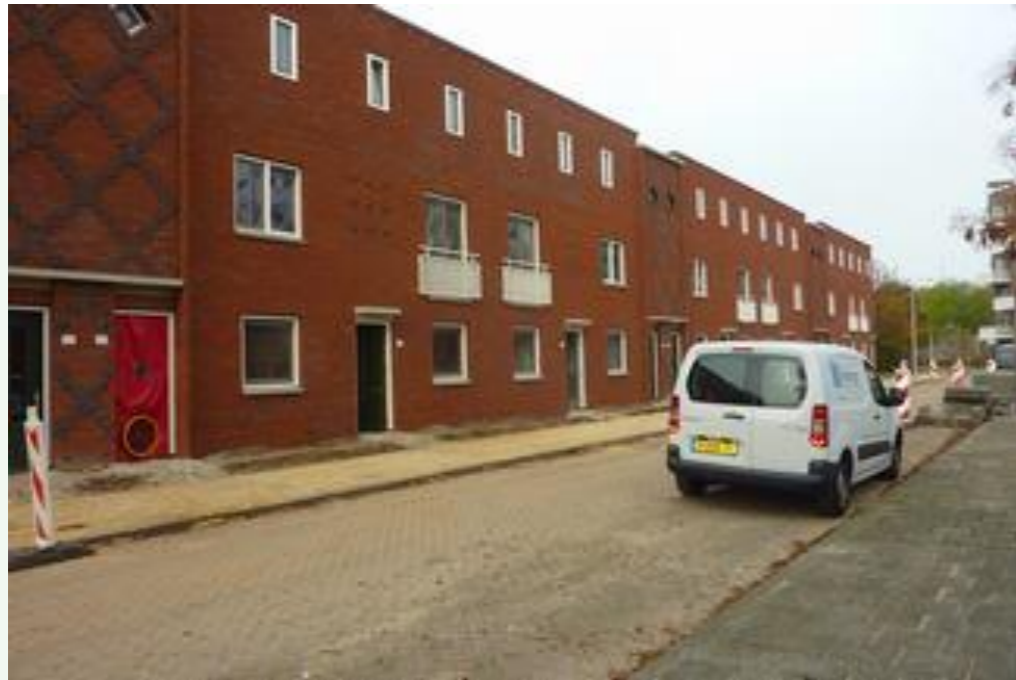
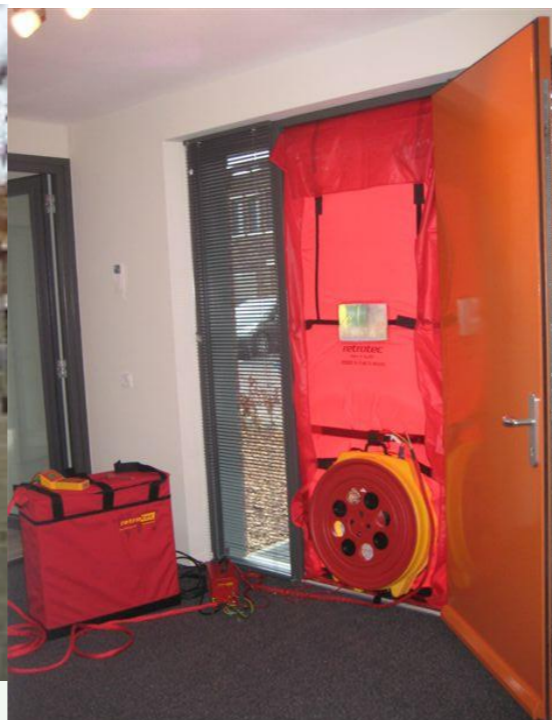
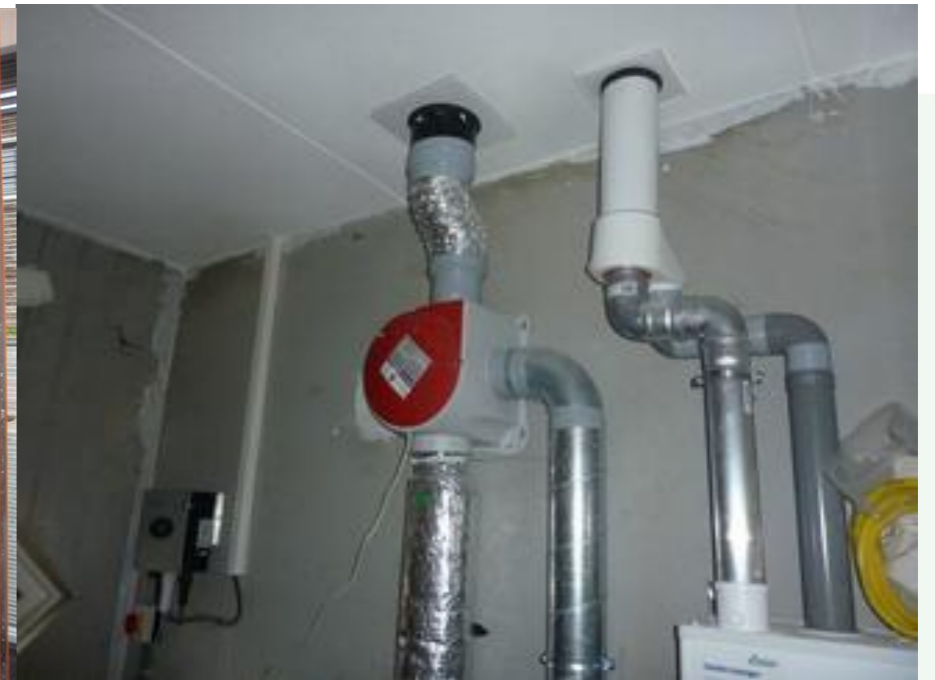
- Meten = weten!
Controle door metingen:
- Luchtdichtheid
 - Installatiegeluid
 - Infra rood
 - Ventilatie debieten
 - Lucht- en contactgeluid
 - ...

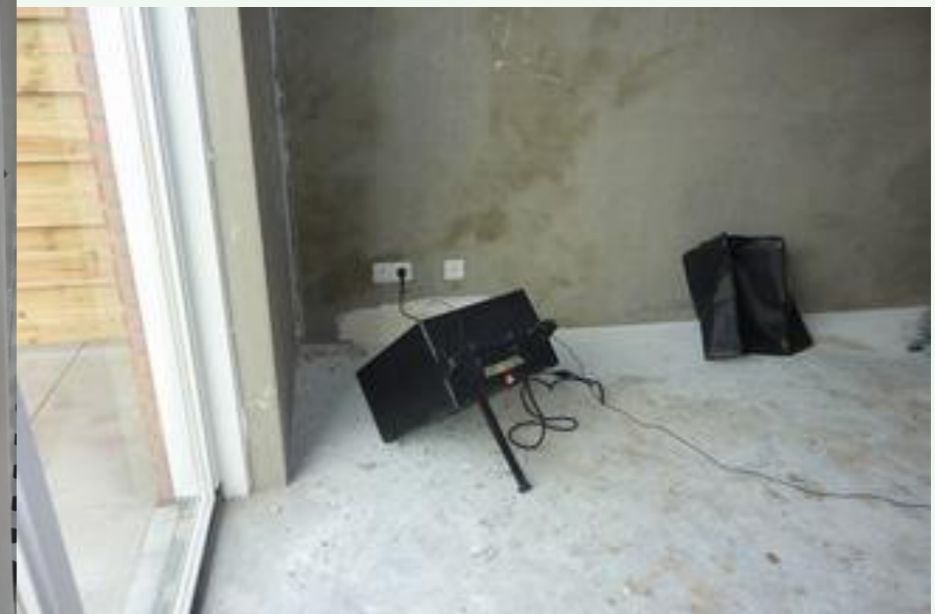
Inregelrapport
MV installatie

Project: 14+68 Eindhoven Projectnummer: 13191
Kavelnummer: kastr. 9 Woningtype:

Merk en type Ventilator: Stork Comifan CO2 S
Inregeling uitgevoerd door: Toon Mandelke Datum: 29/08/12

Alzorg installatie	Vereist m ³ /h	Gemeten m ³ /h in stand maximaal	gemeten geluid in db(A)	Type ventilator	Stand ventilator
Kuiken 1	245	146	VBF geco
Kuiken 2 afzuigkap	2245	174	NVT
Toilet bg	25	26	NVT
Badkamer	50	54	NVT
Wasmachine ruimte	50	50	NVT
Toilet verd	NVT
Inpandige berging < 2,5 m ²	NVT
Inpandige berging > 2,5 m ²	NVT
achtergrond geluidniveau tijdens meten in db(A)					
slaapkamer 1	NVT	NVT	NVT	NVT
slaapkamer 2	NVT	NVT	NVT	NVT
slaapkamer 3	NVT	NVT	NVT	NVT
slaapkamer 4	NVT	NVT	NVT	NVT
Totaal:	245	203
werken alle bedieningen van de ventilatie	ja/nee	opm

instelling toeren ventilator	%
stand 1
stand 2
stand 3
stand 4
